## Medienmitteilung

### Leitungsleck in der Verbindungsleitung Niederurnen – Weesen erfolgreich behoben

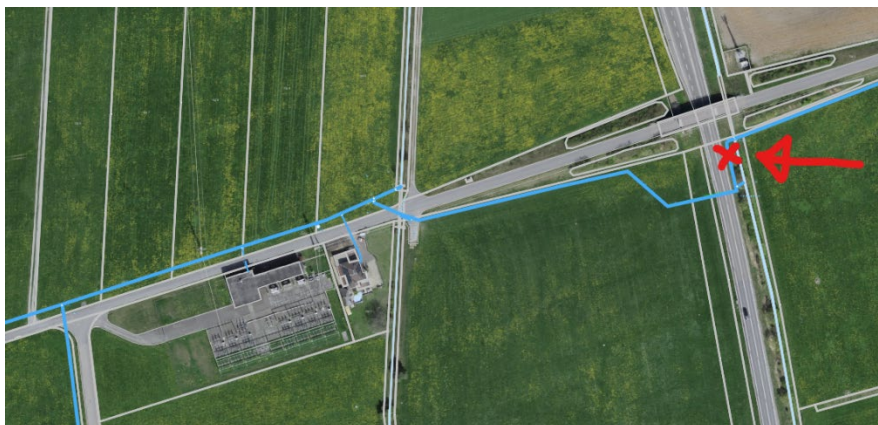
Gestern Nachmittag, 12. August 2026, stellte die Wasserversorgung Glarus Nord austretendes Wasser in der Uferböschung beim Birchgraben fest. Ursache war ein Spannungsbruch (Scherbruch) in der Verbindungsleitung zwischen Niederurnen und Weesen, welche die Wasserversorgung Weesen im Notfall mitversorgt. Solche Brüche können bei älteren Eternitleitungen auftreten, da diese empfindlich auf Scherspannungen reagieren. Als wahrscheinliche Ursache gelten grössere Bodensenkungen infolge der anhaltenden Trockenheit. Die Wasserversorgung Glarus Nord informierte die Wasserversorgung Weesen umgehend und legte gemeinsam die weiteren Schritte fest.

Grafik: Situationsplan der betroffenen Verbindungsleitung Niederurnen–Weesen mit der Leckstelle beim Birchgraben.

Die Behebung des Lecks erfolgte im regulären Unterhaltsbetrieb der Gemeinde Glarus Nord unter Aufsicht des eigenen Betriebspersonals der Wasserversorgung. Heute Vormittag, 10.00 Uhr, nahm die Wasserversorgung Glarus Nord die Verbindungsleitung für die Reparatur ausser Betrieb. Die Arbeiten waren mit drei bis vier Stunden veranschlagt. Bereits um 14.00 Uhr waren die Reparatur sowie die anschliessenden Spülarbeiten abgeschlossen, und die Leitung nahm den regulären Betrieb wieder auf. Seither läuft die Wasserversorgung Weesen wieder regulär und automatisiert.

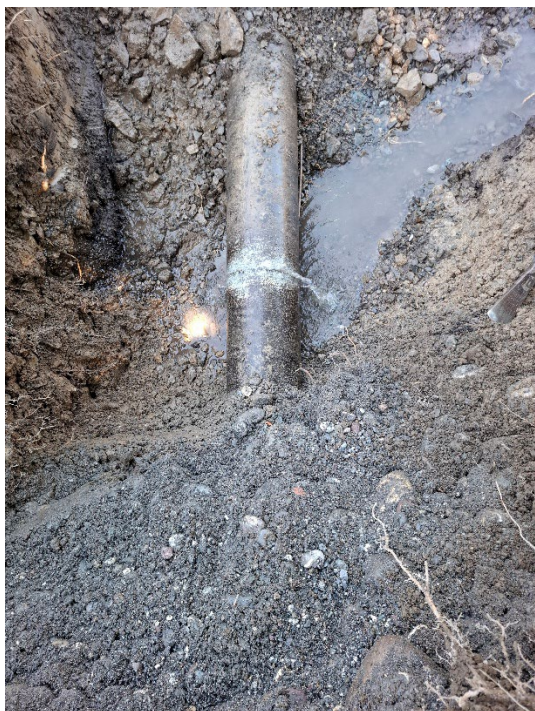
Bildlegende: Die schadhafte Stelle der Verbindungsleitung Niederurnen–Weesen in der Uferböschung beim Birchgraben.
